KÖZLEKEDÉSBIZTONSÁGI SZERVEZET

## ZÁRÓJELENTÉS

2023-1152-5  
(HU-10475)

**Vasúti baleset / Ütközés**  
Sáp, 2023. november 15.

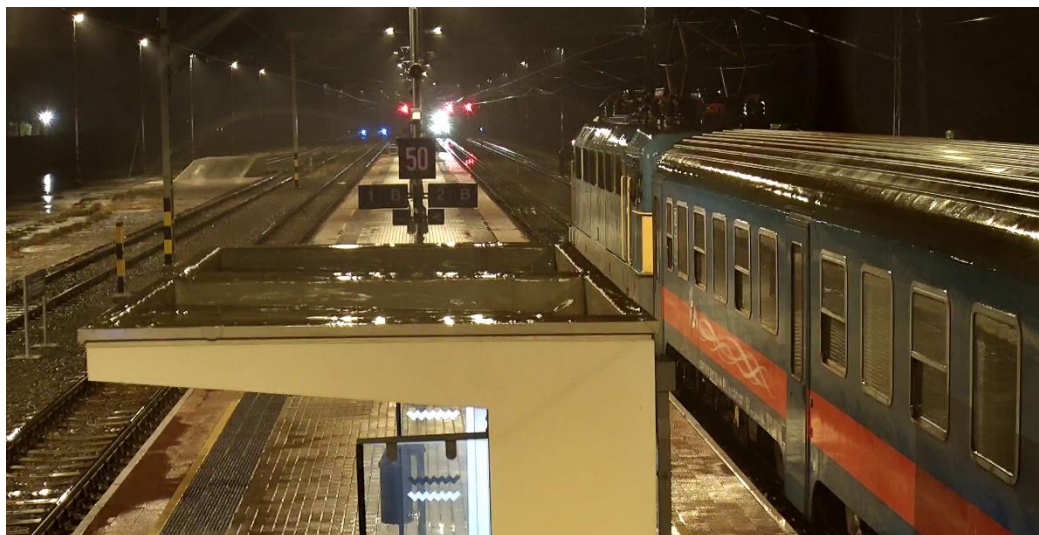
4:20:09  
[-20 mp]

Megállt Sáp állomás II. vágányán, a menetrendi időpont előtt 1 perccel.

A két vonat közti távolság ekkor 330 m volt.

3. ábra: a személyvonat megállásának pillanata (fotó: térfigyelő kamera)

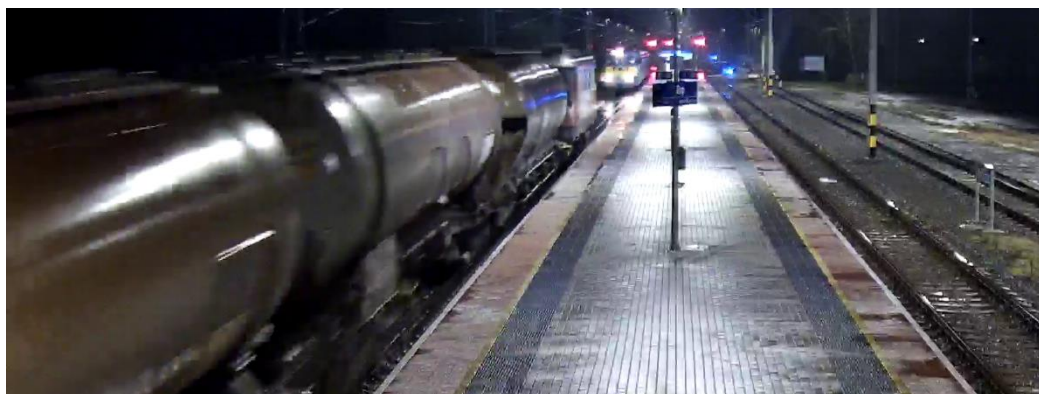
A mozdonyvezető a fényszórókat nagy fényerőre kapcsolta.

A két vonat közti távolság ekkor kb. 70 m volt.

4. ábra: a fényszórók bekapcsolása (fotó: térfigyelő kamera)

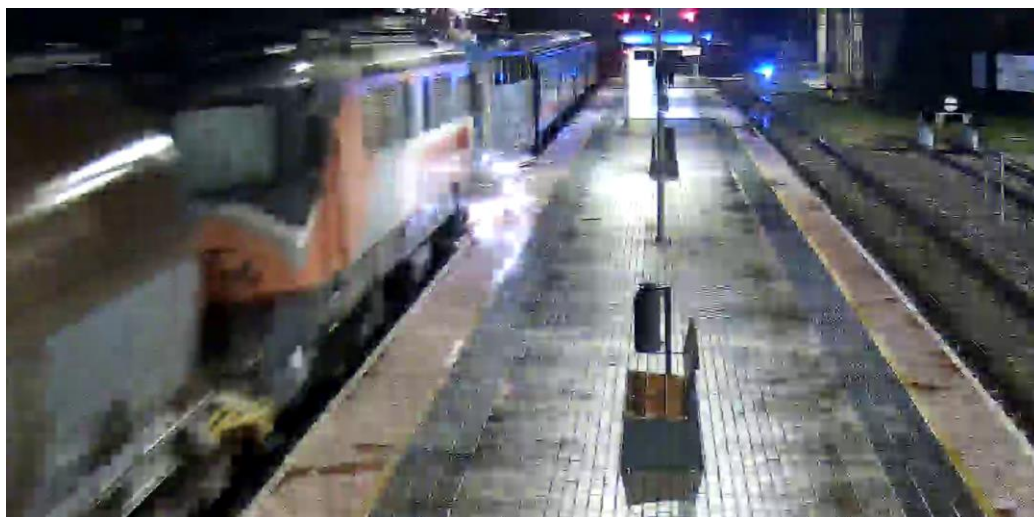
A tehervonat 60 km/h sebességgel beleütközött az álló személyszállító vonatba az 1254+40 szelvényben.

5. ábra: az ütközés (fotó: téfigyelő kamera)

A mozdonyvezető az ütközéskor riadt fel.

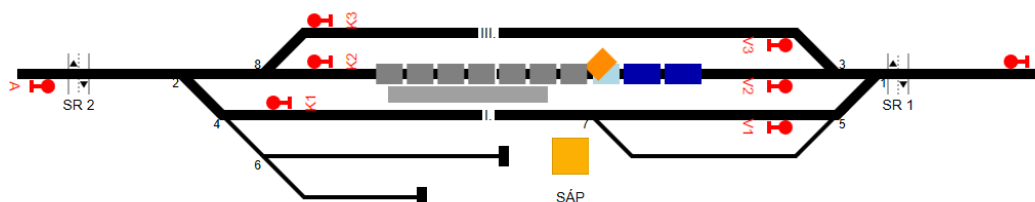
A vonatok egymásba fűródva továbbmozdultak végpont felé kb. 220 m-t, majd megálltak a 1256+60 szelvényben (az ütközés síkja).

6. ábra: a vonatok helyzete a megállás után

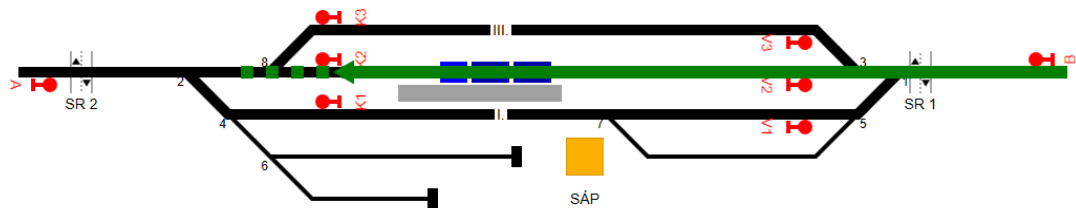
7. ábra: a személyvonat vágányútja (folytonos zöld) és megcsúszási vágányútja (szaggatott zöld)

A II. vágányra érkező személyvonat megcsúszási vágányútjában fekvő 8 sz. váltó ezért egyenes, a II. vágányra vezető állásban volt, lezártága miatt **nem volt állítható**, és így nem volt beállítható olyan további vágányút sem, amely azt érintené. Következésképpen a tehervonat számára annak vágányútját előkészíteni sem lehetett a III. vágányra a váltók beállításával, és a bejáratú jelző kezelése sem volt lehetséges.

**A megcsúszási vágányútra épülő biztosítóberendezési logika akadályozza az ilyen események elkerülését.**

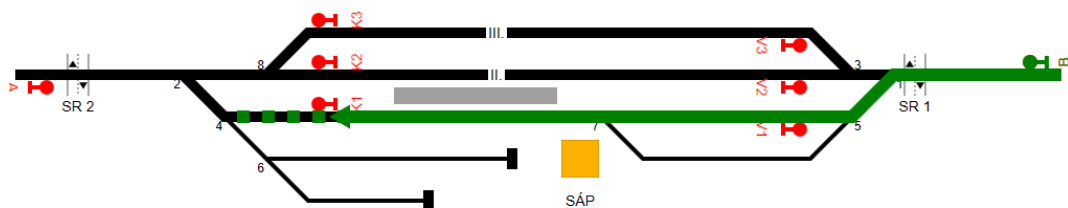
8. ábra: a vágányút a I. vágányra érkező személyvonat esetén

Ez az eljárás a jelen eseményt elkerülhetővé tette volna, de nem jelenti a hasonló ütközések biztos megakadályozását (az 1 sz. váltótól végpont felé a két mozgás vágányútja szintén közös), csak azok valószínűségének csökkentését.

Ez az akadály megkerülhető, ha az állomási vágányhálózat sajátosságát kihasználva a személyvonat az I. vágányra érkezik. Ilyenkor a K1 céljelző 50 m-nél messzebb van a 2 sz. váltótól, ezért azt a megcsúszási vágányút nem érinti, következésképpen maradhat egyenes állásban.

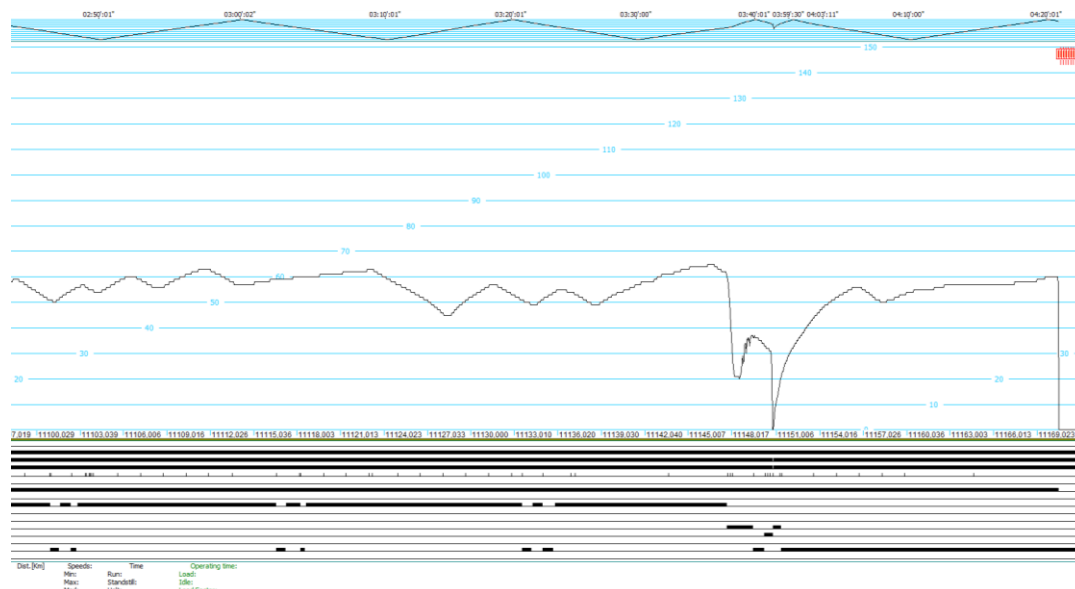
9. ábra: a 47487 sz. tehervonat menetadatai

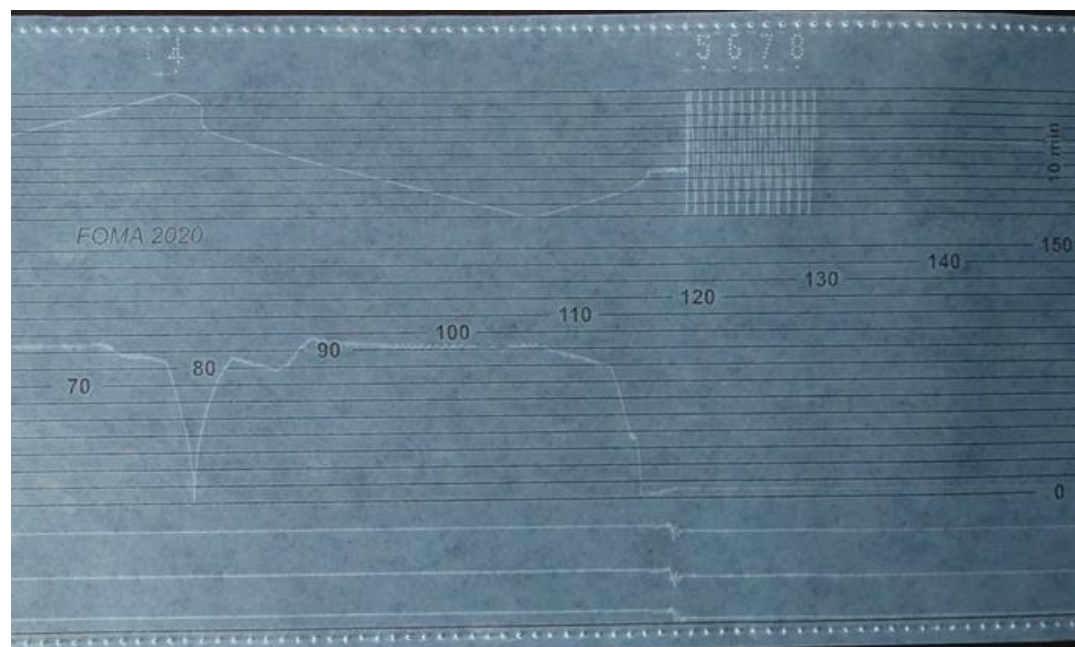
10. ábra: a 6419 sz. személyvonat menetadatai
