Magatartás, és balesetek vasúti átjárókban

Houchard Gábor gépészmérnök, üzembiztonsági szakértő
MÁV Zrt. Biztonsági főigazgatóság, houchard.gabor@mav.hu

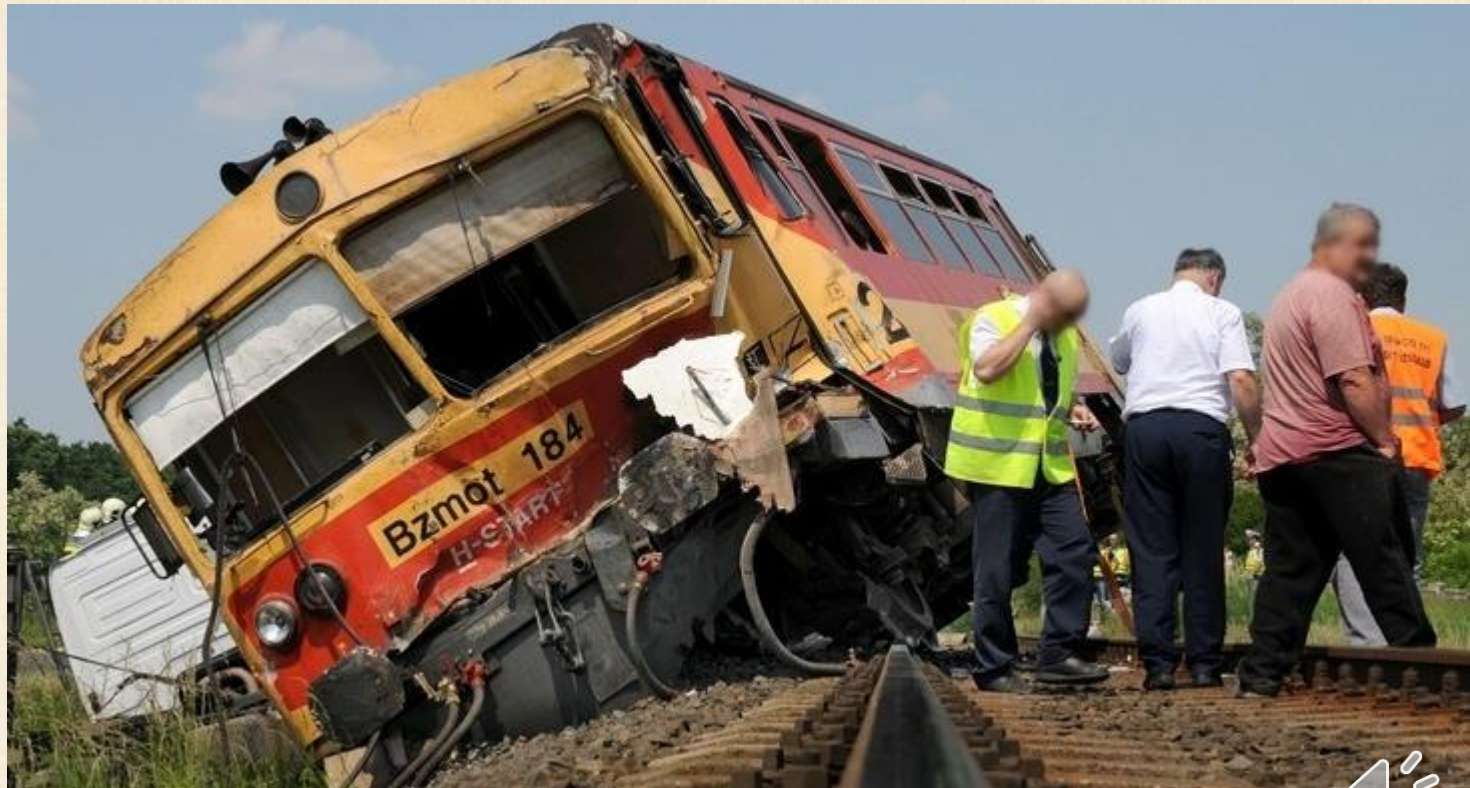
2014.01.29. Bögöt
teherautó - Bz

A könnyebb vasúti járművek elterjedésével megfordult a balesetek egy részének kimenetele, **nem mindig a közúti jármű marad alul.**

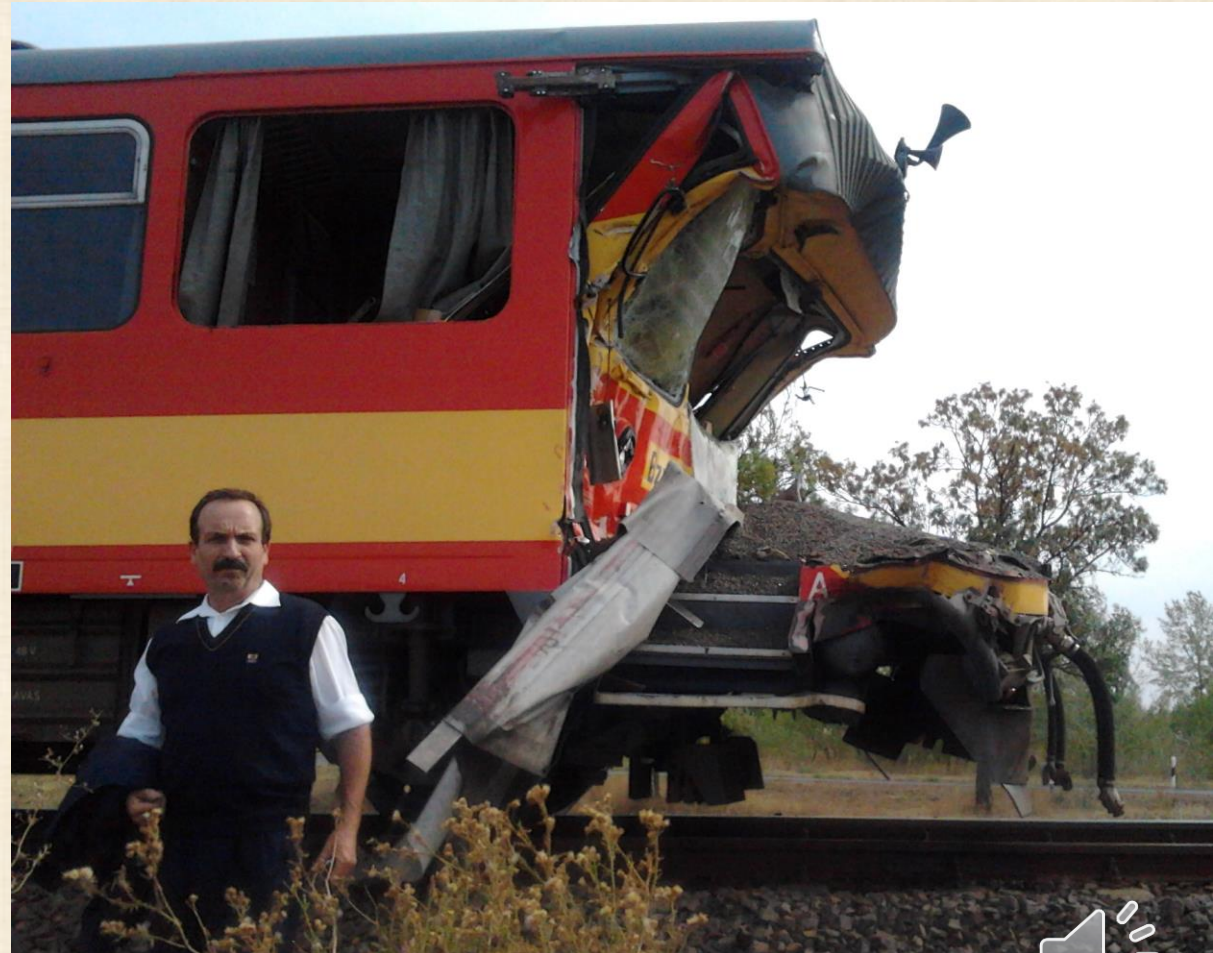
2012.09.19. Szentés
teherautó – Bz

szerencsés mozdonyvezető

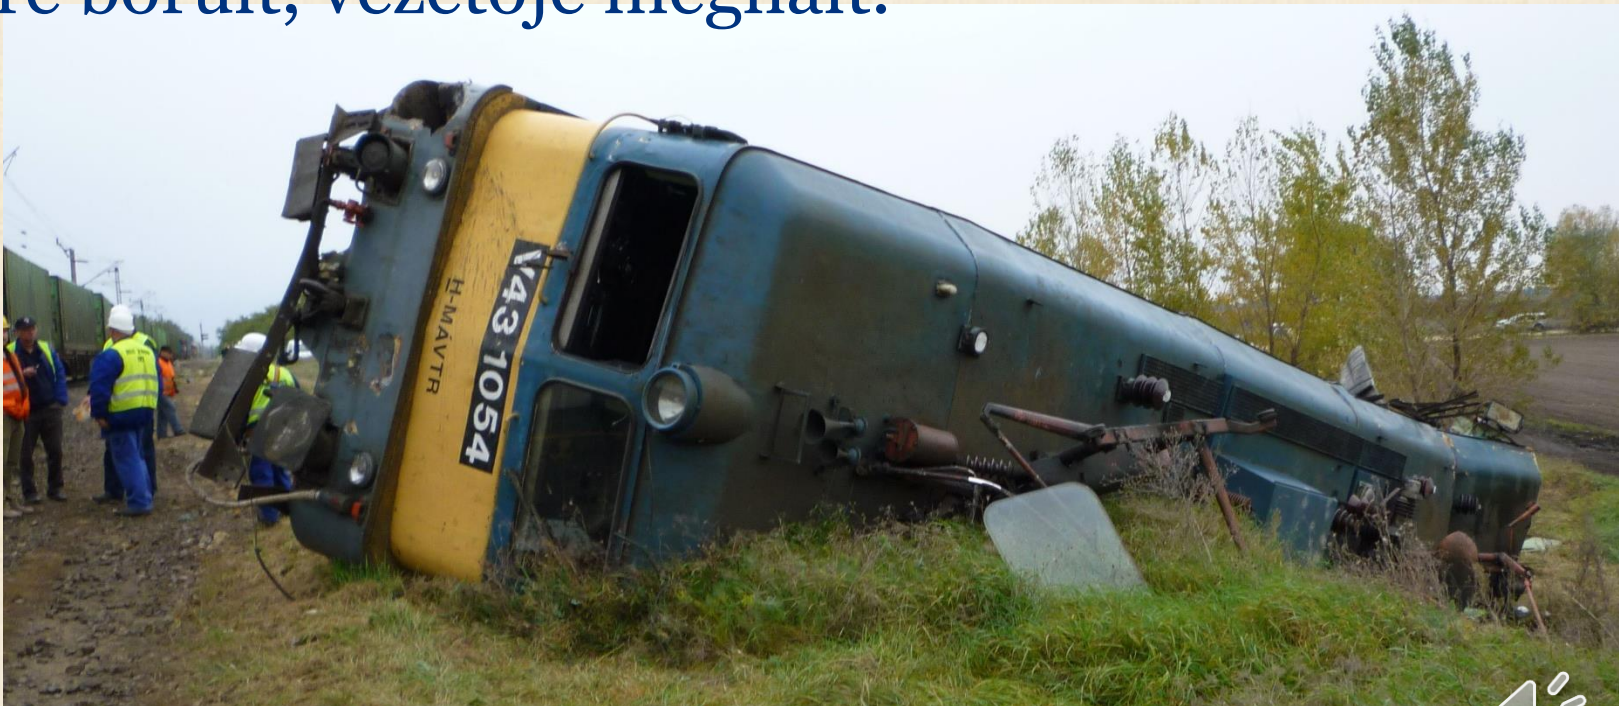
2010. október 20-án Délegyháza és Kiskunlacháza között úttájaróban tehervonat ütközött kavicsszállító tehergépjárművel, a V43 1054 psz. mozdony a töltés rézsűjére borult, vezetője meghalt.

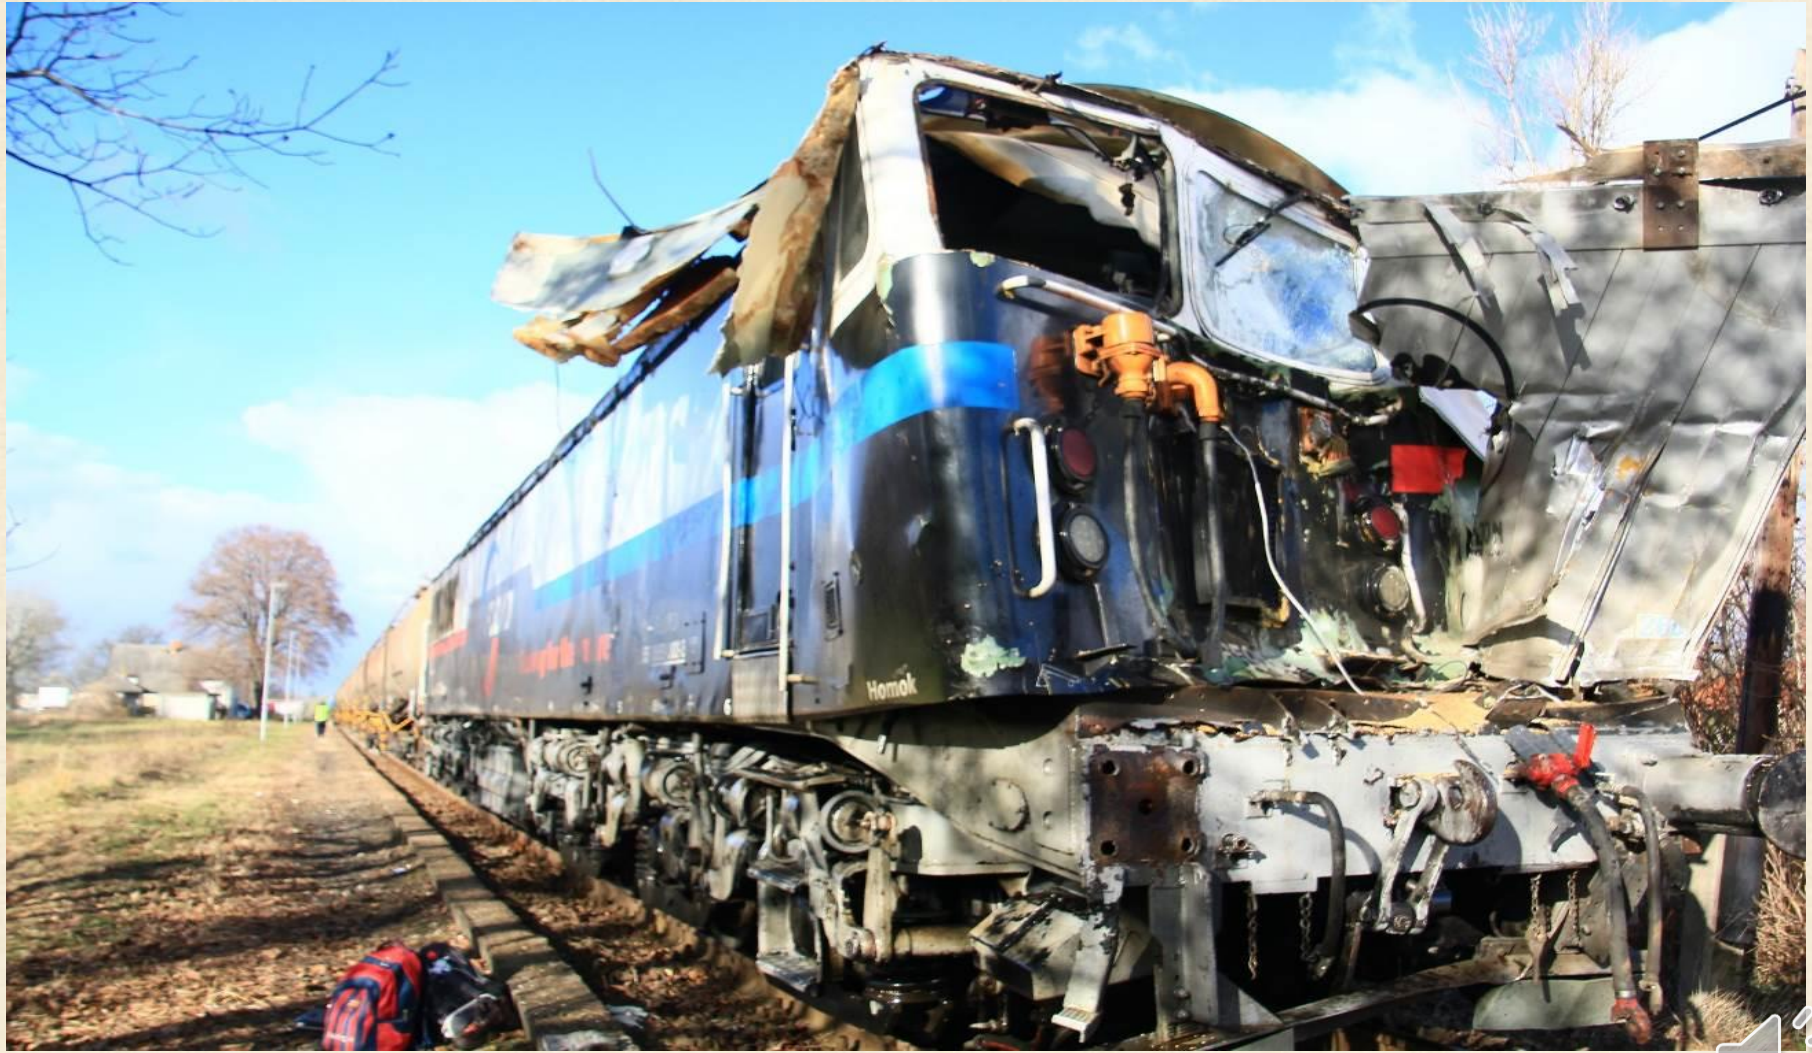
2016. november 28-án Nyúl megállóhelyen

2016. november 28-án Nyúl mh. sorompó nélküli útátjáróban a 93128 sz. tehervonat **55km/h sebességgel ütközött egy gabonával rakott nyerges vontatóval**, amely megállás nélkül hajtott a vonat elé.

A fülkébe beszorult mozdonyvezetőt tűzoltók szabadították ki, súlyos lábsérüléseket szenvedett, elvérzett, kórházba szállítás után meghalt. A mozdonyon tartózkodó tolatásvezető is súlyos sérüléseket szenvedett. A nyergesvontató vezetője nem sérült.

A 92 55 0659 002-3 psz. mozdony kisiklott és jelentősen megrongálódott, a második kocsi szintén kisiklott. A tehervonat 16 gázolajjal rakott tartálykocsija, és a pálya 250 méter hosszban megrongálódott.

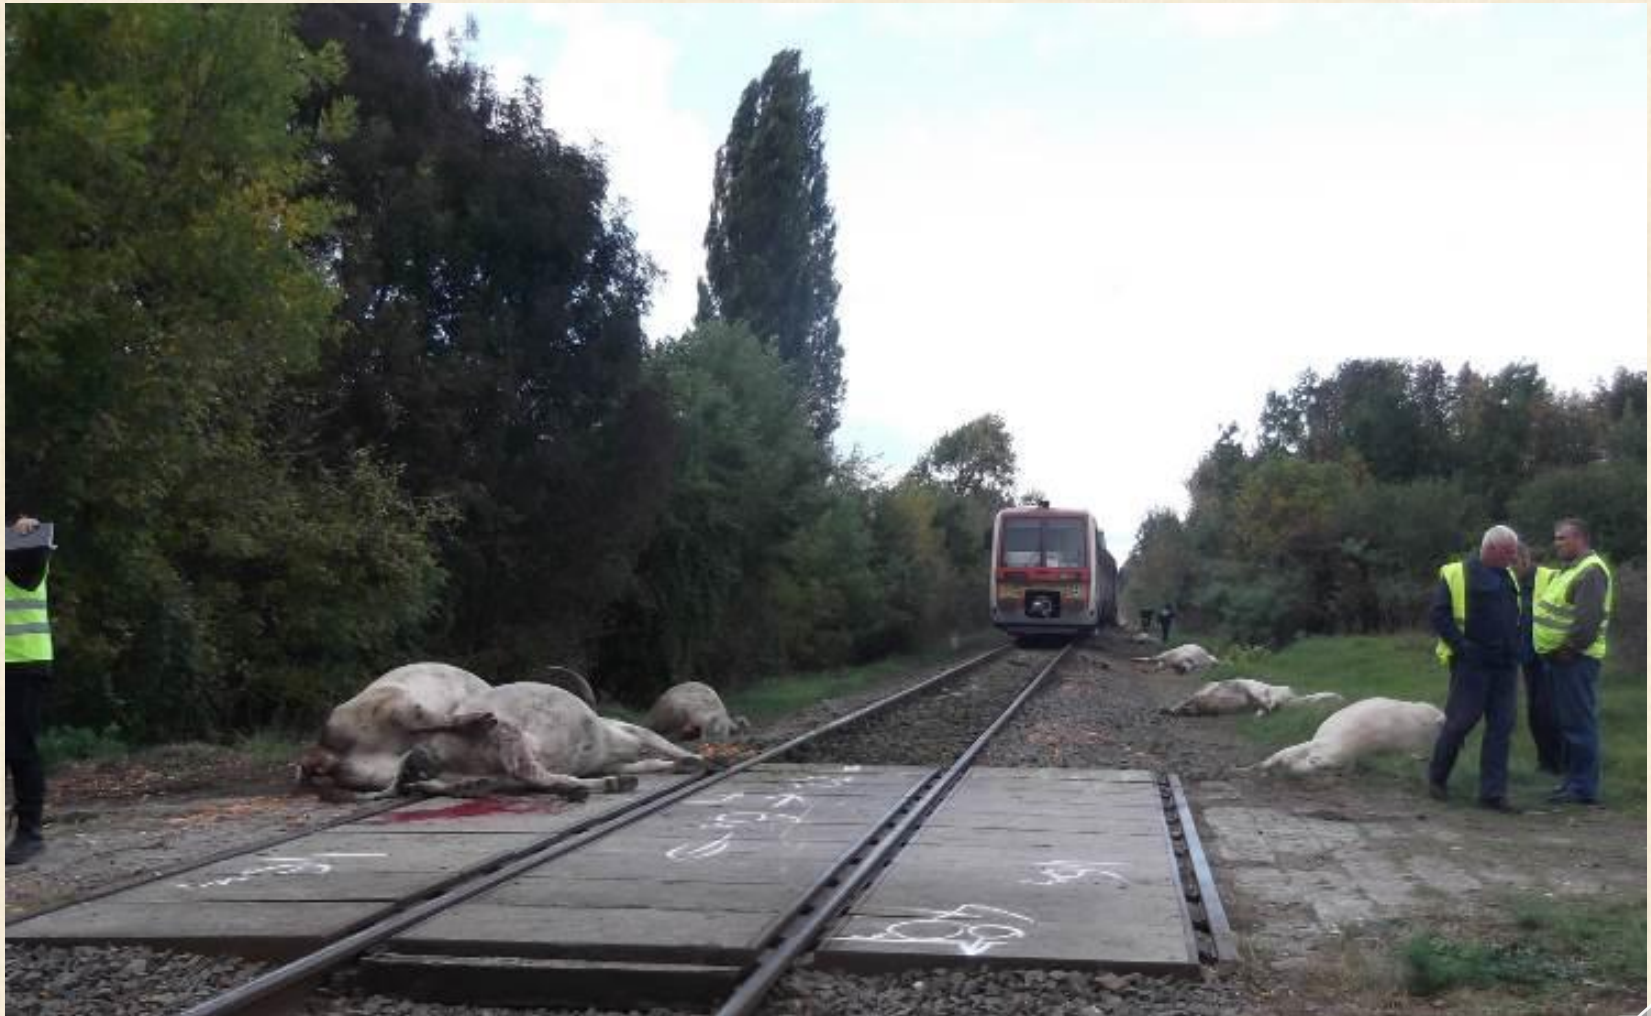
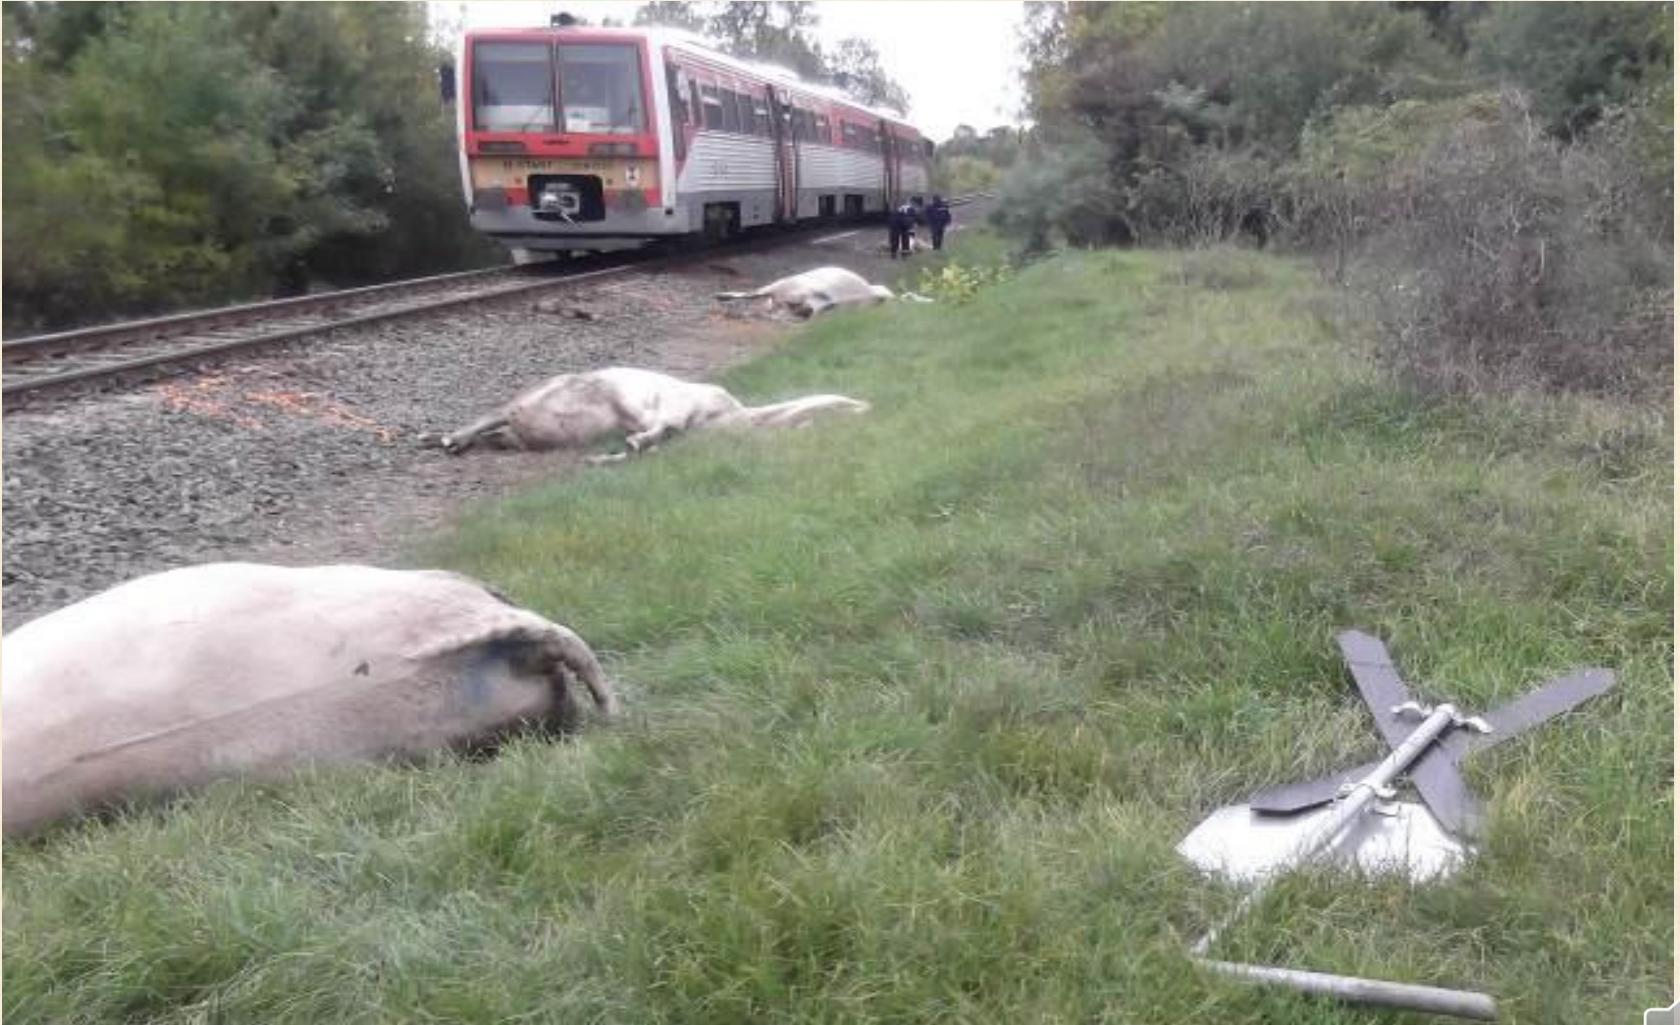
2016. október 5. Nagydorog - Vajta

2016. október 5-én Nagydorog és Vajta között nem biztosított útatjáróban a 8305 sz. Uzsgyi **motorvonat** **szarvasmarha csordába futott. Tizennégy szürkemarha a helyszínen elpusztult, kettőt kényszervágni kellett.**

Az 57 tagú csorda a traktor utánfutóján utazó borjak után ballagott. A 95 55 1416 024-6 psz. **motorkocsi kisiklott**, a vasúti pálya 50 méter hosszban rongálódott, 65 db betonlapot cserélni kellett. A vonaton 40 utas tartózkodott, nem sérültek meg.

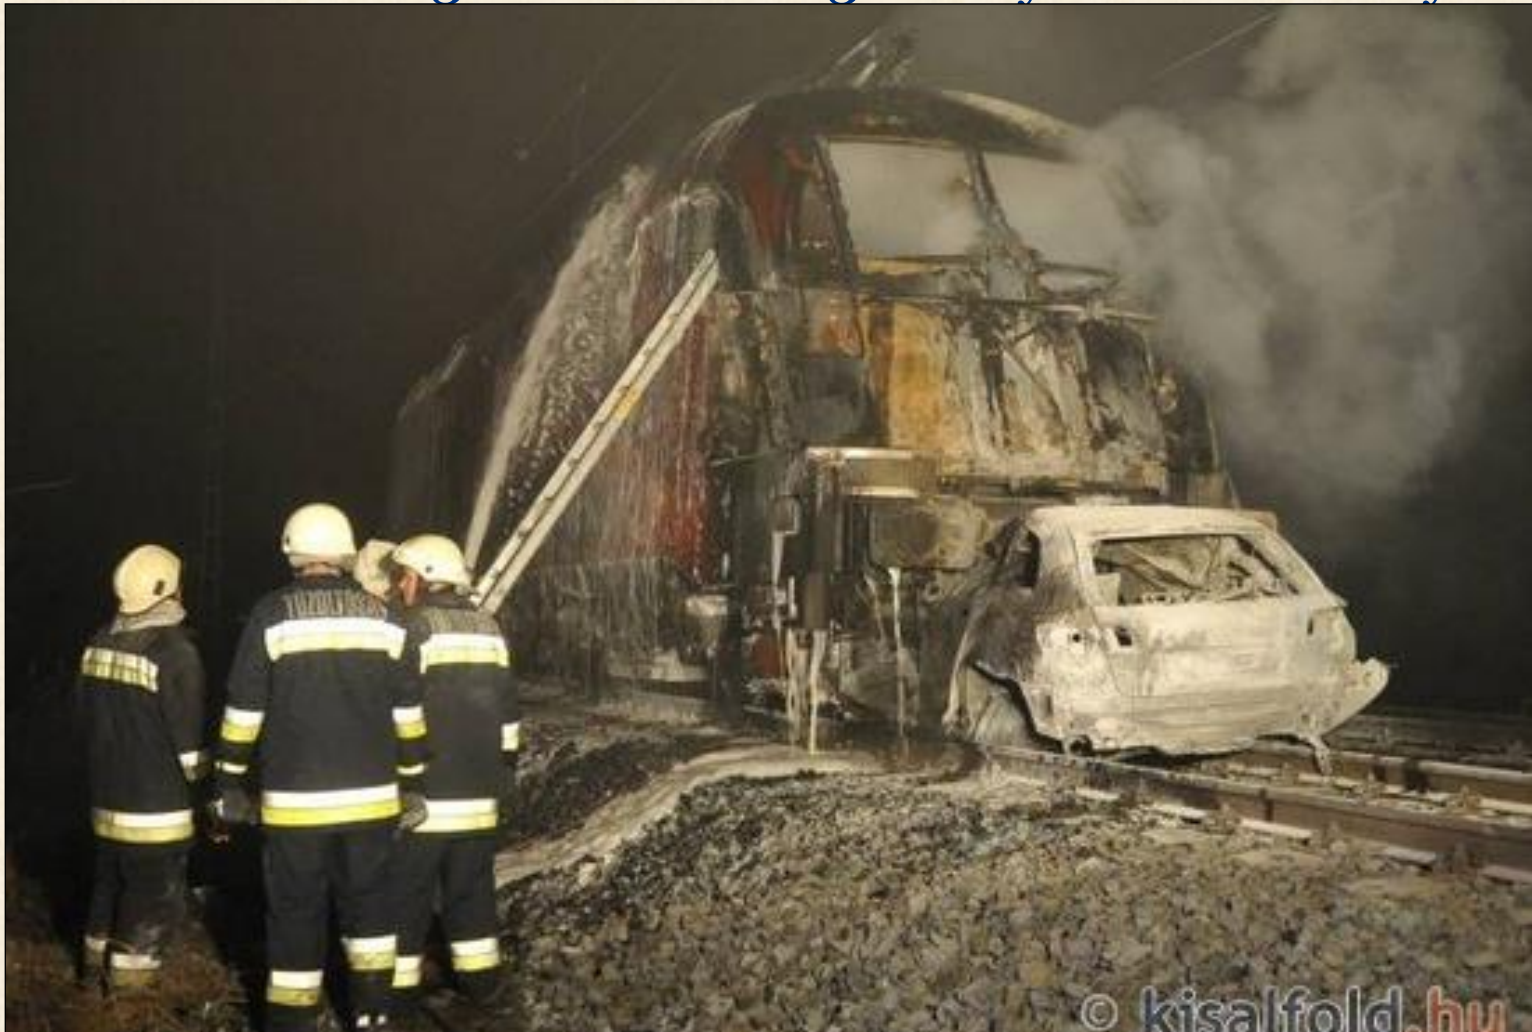
Egy autógumi defektje 600 milliós kárt okozott, amikor a RJ165 sz. vonat 2013. december 23-án Győr és Öttevény között egy biztosított útatjáróban **elakadt személygépkocsival ütközött, amelyből vezetője az ütközés előtt kiszállt.**

A gépkocsi a 91 81 1116 212-2 psz. ÖBB mozdony alá szorult, mely a **roncsot 560 méteren át toltta.** A személygépkocsi kigyulladt, majd a lángok átterjedtek a mozdony vezetőállására is. Az égő mozdonyról a vonat szerelvényét a mögötte érkező 45183 sz. tehervonattal húzták le.

A helyszín azonosításának pontatlansága és félreértések miatt azonban a forgalom leállítására egy másik vasútvonalon került sor, az **elakadt gépkocsival a hívás és bejelentés után 7 perccel később érkező vonat összeütközött.**

Az ütközés után a gépkocsi kigyulladt, a tűz átterjedt a mozdonyra is. Mivel a felsővezeték feszültség-mentesítésére csak az **esemény után 103 perccel került sor, a tűz oltása késedelmet szenvedett**, a mozdony a tűzben súlyosan károsodott.

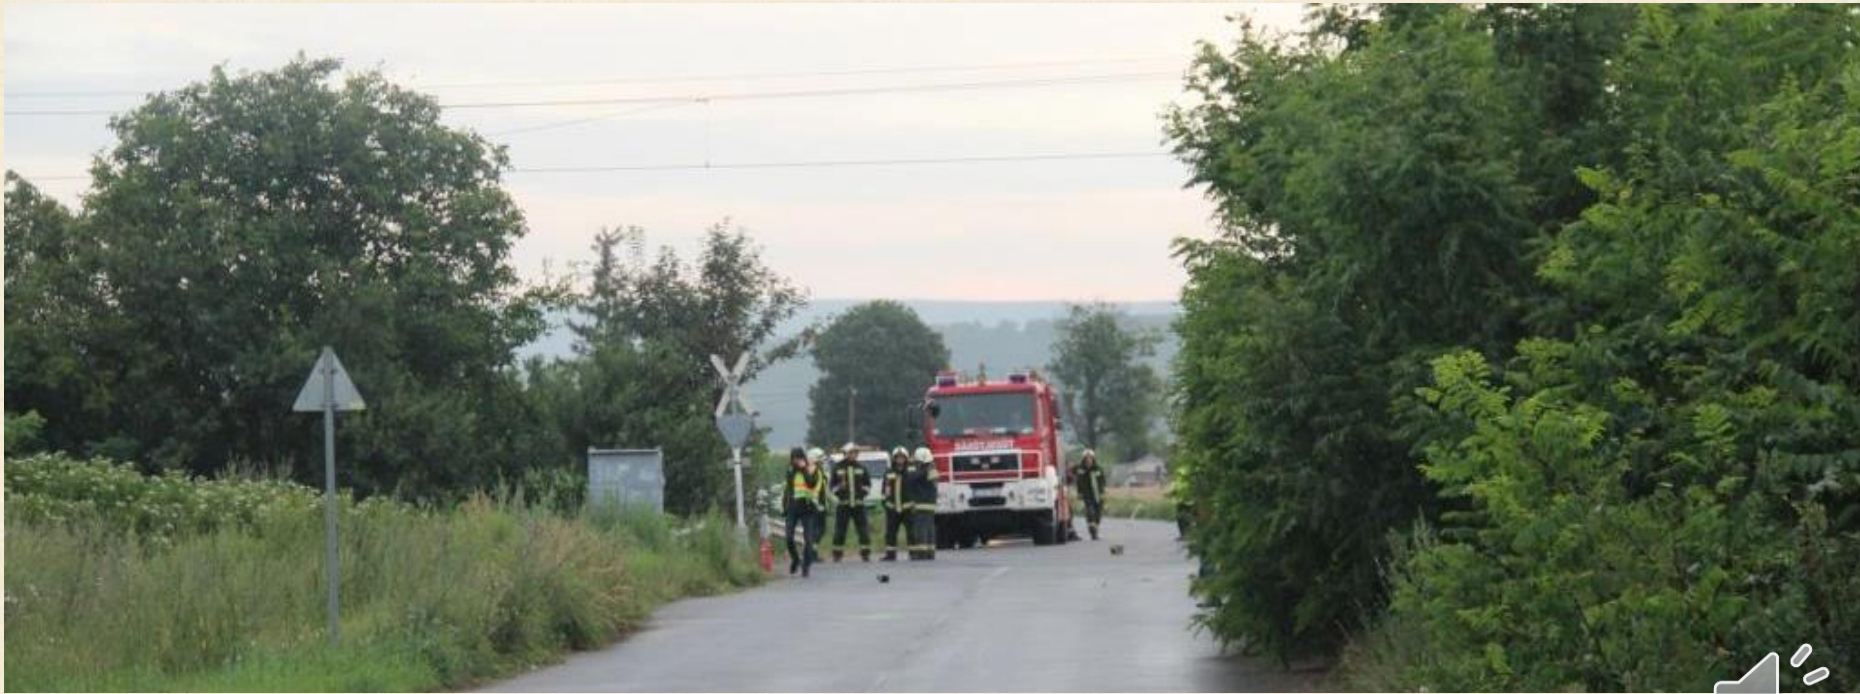
2020. július 24. Halmaj - gépkocsielütés

Itt ugyan a jobbról **100km/h sebességgel érkező vonatot az autós nem láthatta**, azonban a vasúti átjáróra utaló közúti jelzőtáblákat igen. Tehát nem tartotta be a szabályokat.

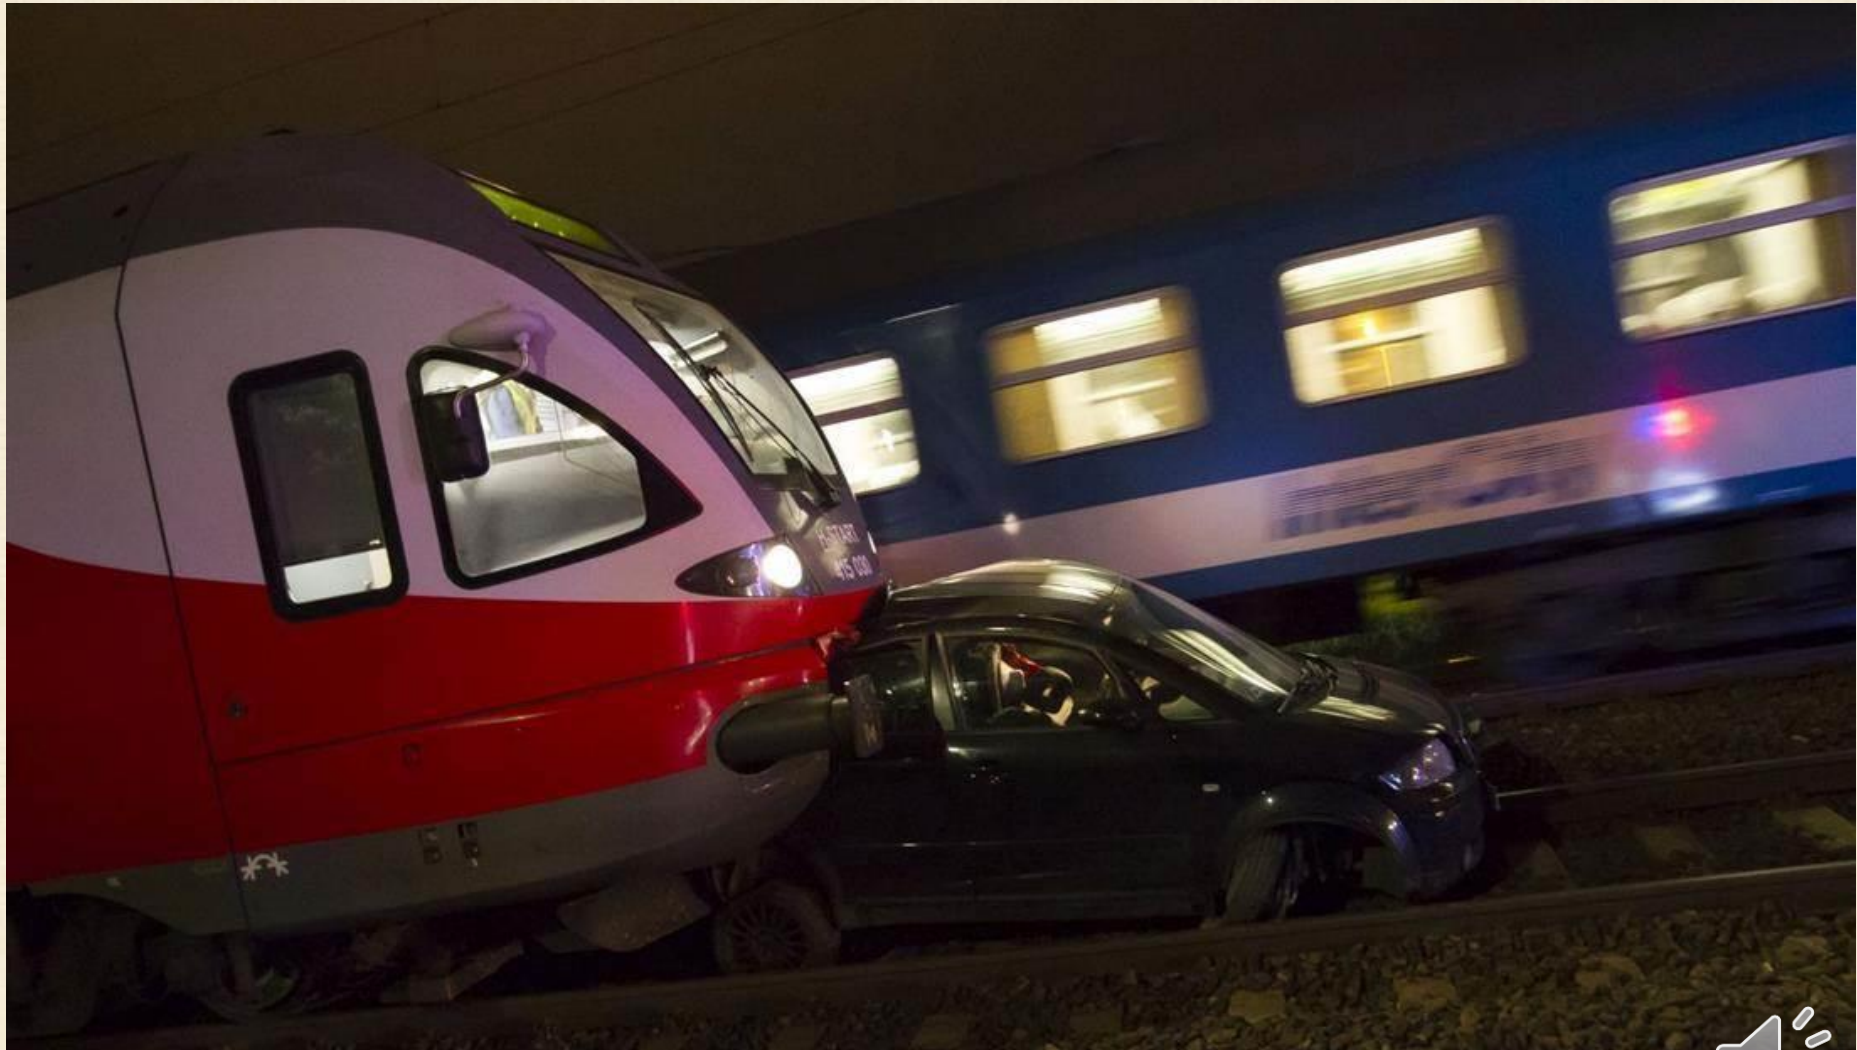
2016. október 8. Debrecen - Apafa

2016. október 8-án Debrecen és Apafa között a 6296 sz. FLIRT **motorvonat összeütközött egy a vágányra előzőleg gyorsajtás miatt besodródott személygépkocsival**. A részeg (0,89‰), harminchét éves nő előzőleg egy autóbusz hátuljának ütközött, megállás nélkül tovább hajtott.

Egy idős asszony húzta ki a vágányra sodródott járművéből, eloltotta a kocsilámpáit, a kulcsot kivette, az **ütközés előtt a nőt közeli lakásába vitte**.

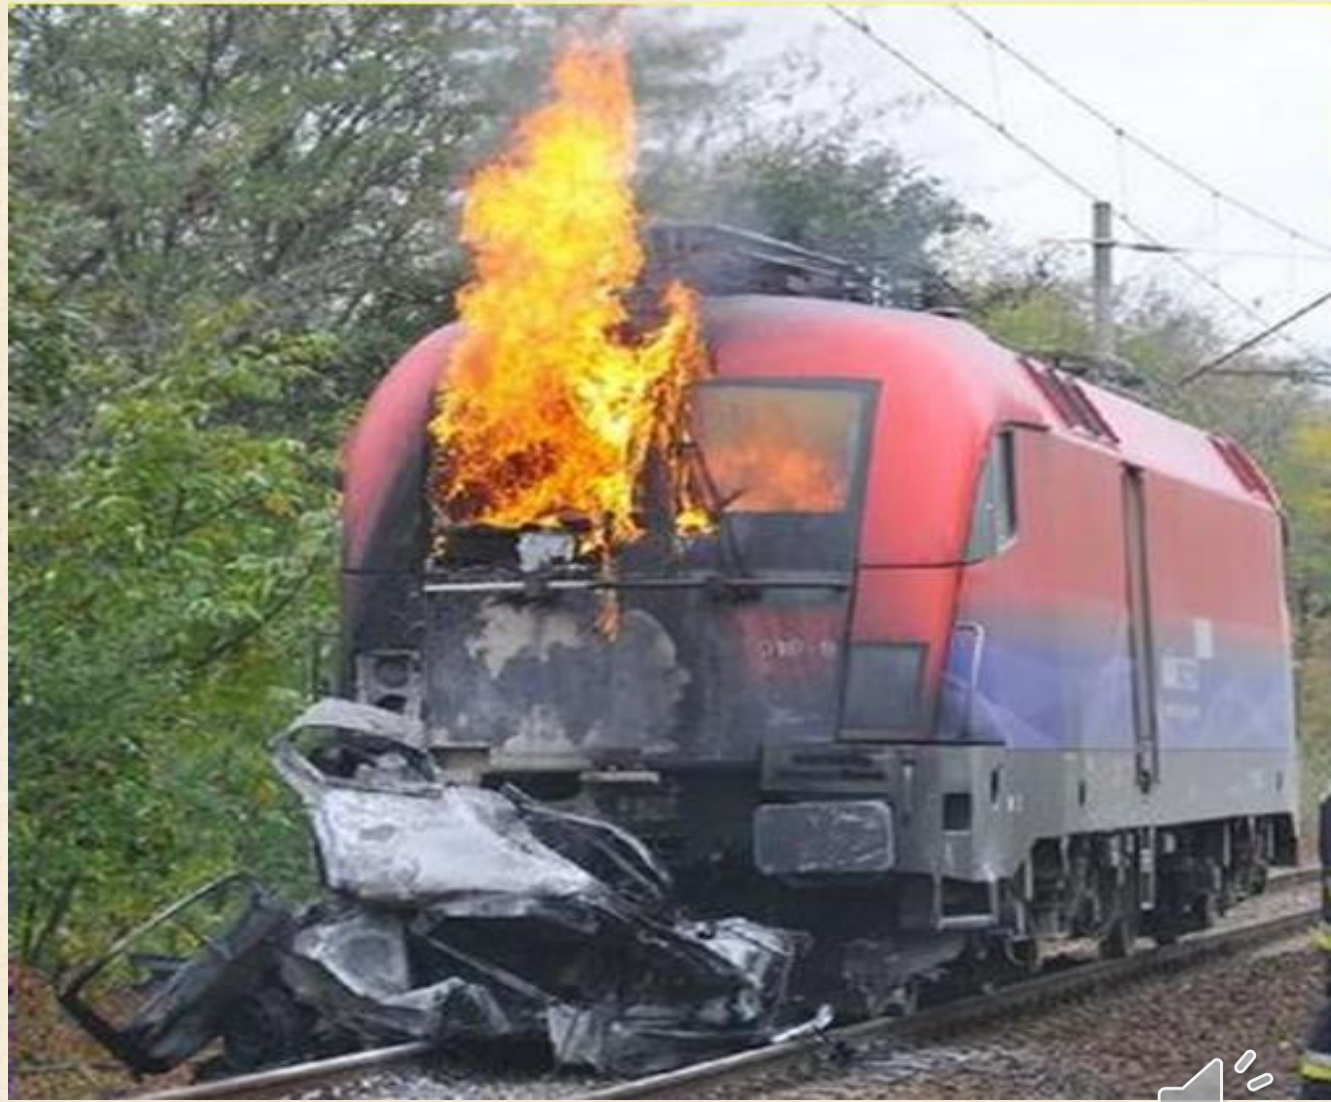
2009. október 17.
Ebes

2009. október 17-én Ebes mh.-nél a 6588 sz. **mozdonyvonat személygépkocsival ütközött**, melyet a 1116 019-9 psz. ÖBB villanymozdony kettészakított, a mozdony maga alá gyűrte, vezetőnöje életét vesztette. A kifolyó üzemanyagtól előbb a szgk., majd később a mozdony is kigyulladt, a vezetőállás teljesen kiégett. A munkaengedély kiadásának elhúzódása miatt a tűz oltása csak jelentős késedelemmel (42 perc) volt megkezdhető.

Ok: a **sínszálakra összefüggő csíkban ismeretlen eredetű, szigetelő hatású szennyeződés került**, ami a mozdony kerekeire felrakódva annak **söntérezéketlenségét okozta**, emiatt az AS2179 jelű fél-fénysorompó behatási pontjánál a mozdonyt nem érzékelte.
