KÖZLEKEDÉSBIZTONSÁGI SZERVEZET

## ZÁRÓJELENTÉS

2023-1152-5  
(HU-10475)

**Vasúti baleset / Ütközés**  
Sáp, 2023. november 15.

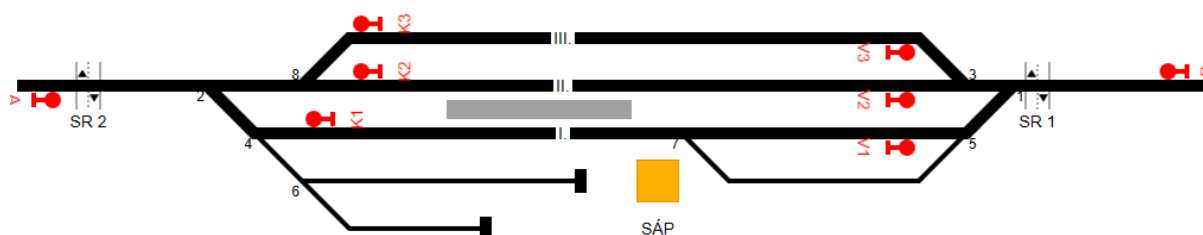
2. ábra: Sáp vágányhálózata

A biztosítóberendezés sajátossága, hogy a tiltott egyidejű menetek kizárását ún. megcsúszási vágányút lezárásával oldja meg (részletesebben a 4.2.2-ben).
